AANBEVELINGEN VOOR BETERE UITVOERING

Diepwandtips

NA EEN AANTAL INCIDENTEN STAAN DIEPWANDEN IN EEN KWAAD DAGLICHT. AANNEMERS Zouden WEINIG ZICHT HEBBEN OP DE RISICO'S EN SLECHT ZIJN VOORBEREID OP EVENTUELE INCIDENTEN. HET CIVIELTECHNISCH KENNISINSTITUUT CUR EN HET CENTRUM VOOR ONDERGRONDS BOUWEN (COB) BRENGEN DAAROM EEN HANDBOEK UIT. 'DIEPWANDEN ZIJN ESSENTIEEL VOOR EEN DICHTBEBOUWD GEBIED ALS NEDERLAND.'

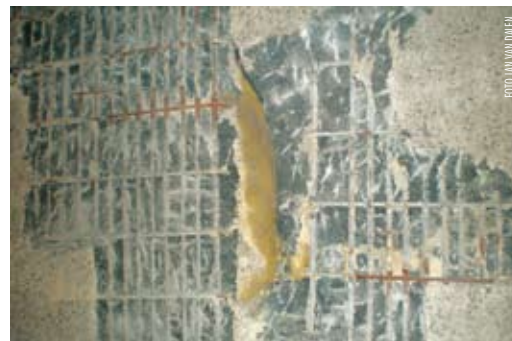
Een voorbeeld van een bentonietinsluiting bij een diepwandvoeg.

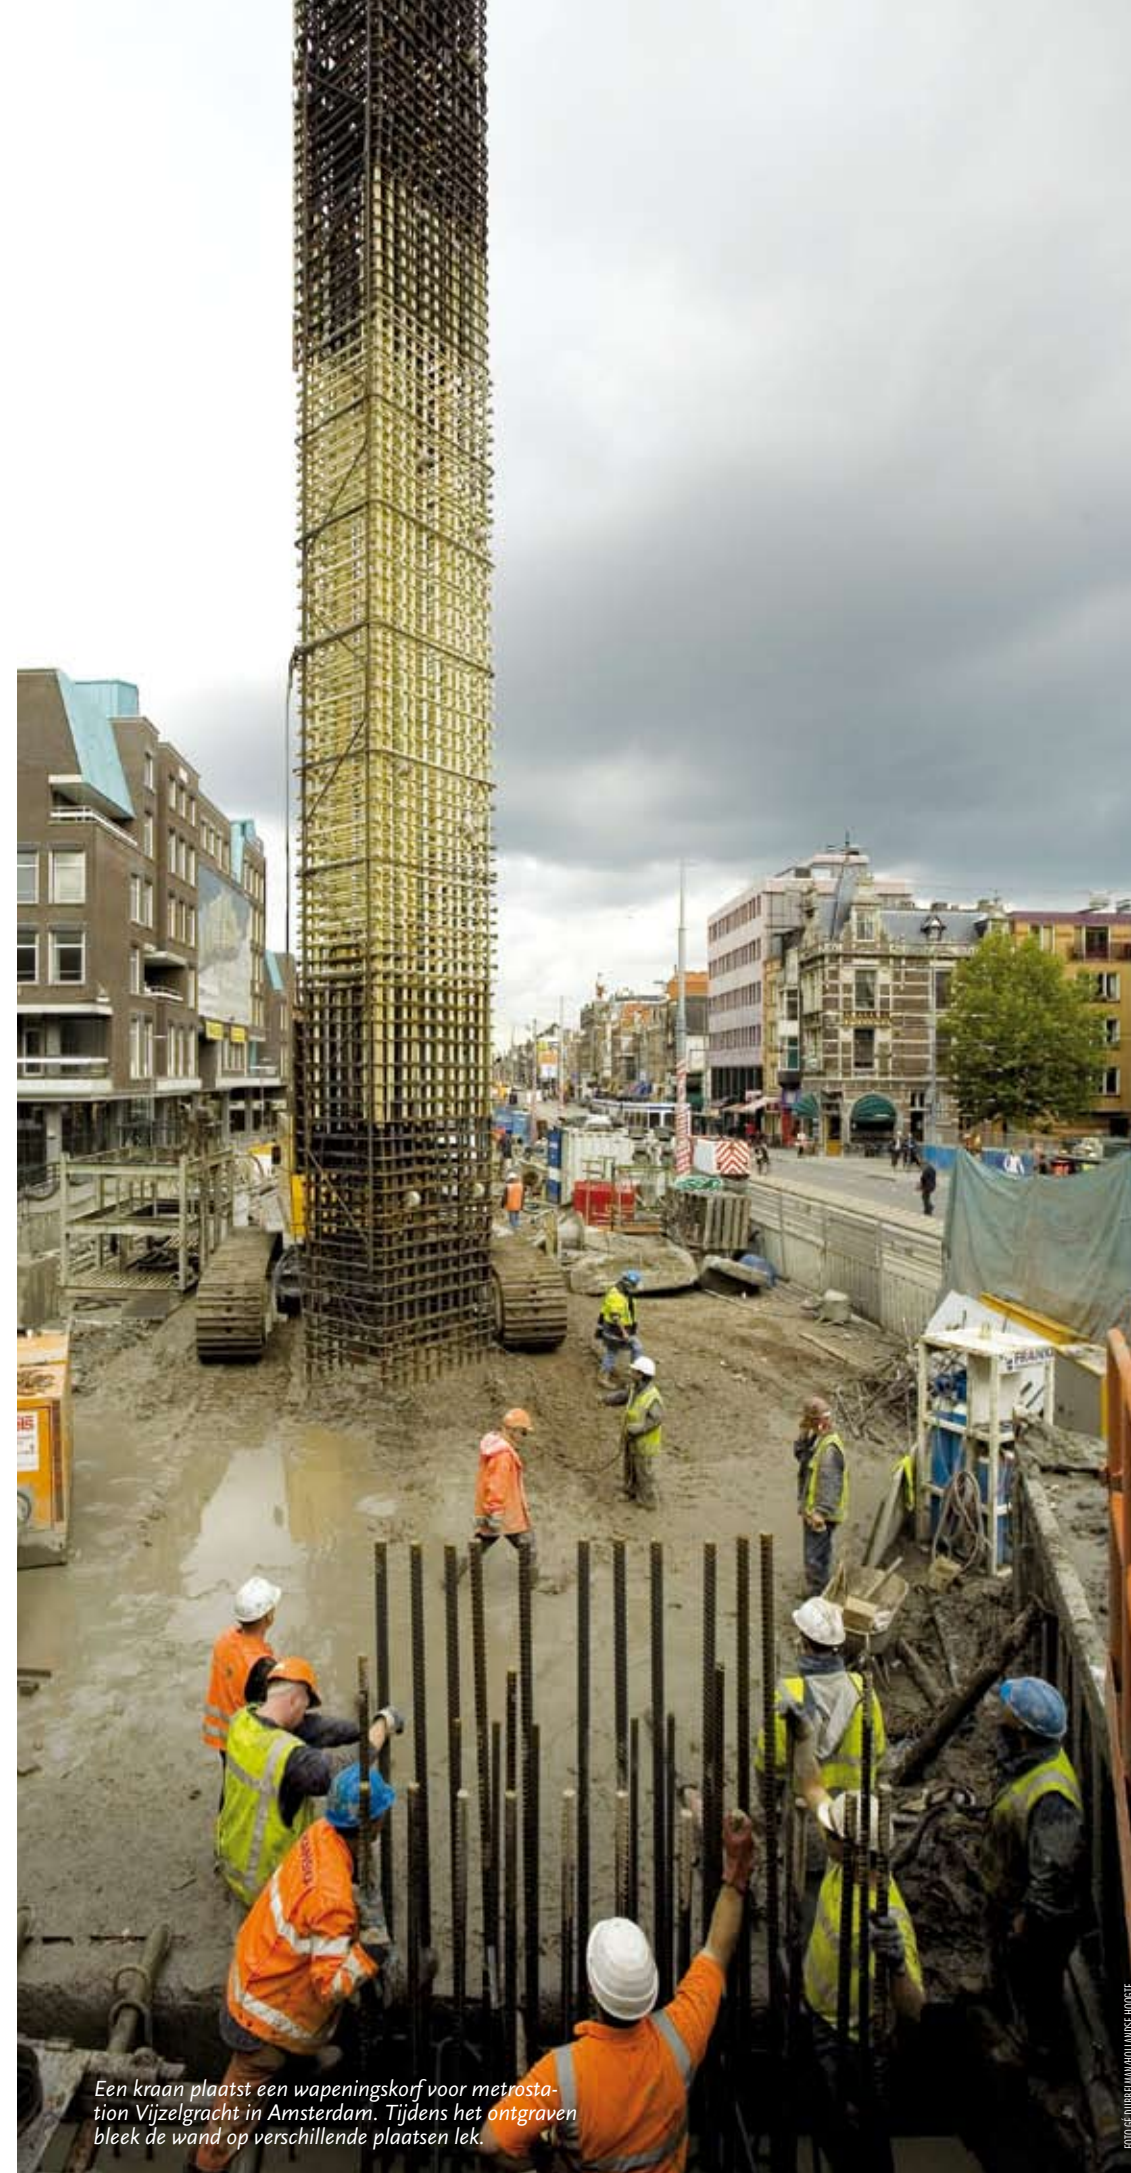
Een kraan plaatst een wapeningskorf voor metrostation Vijzelgracht in Amsterdam. Tijdens het ontgraven bleek de wand op verschillende plaatsen lek.

mechanisme waardoor insluitingen ontstaan.' De derde aanbeveling kan wel op steun van de Belgische diepwandexpert rekenen. Het is zaak de wapeningskorven voldoende grofmazig te houden, zodat het beton zich goed door de gleuf verspreidt. 'Dit is eigenlijk een ontwerpparameter', legt Van Dalen uit. 'De wanddikte ligt vaak al in een vroeg stadium vast. Als de op te nemen krachten groter blijken dan verwacht, wordt er vaak meer wapening toegevoegd. Fijnmazige korven zijn dan het resultaat.' Door juist in een vroeg stadium voor een relatief dikke wand te kiezen, doet dit probleem zich niet of minder snel voor. Deze trend heeft zich al ingezet, meent Maertens. 'De Liefkenshoekspoortunnel bij Antwerpen krijgt bijvoorbeeld diepwanden van 1,5 m dik, terwijl voorheen met een dikte van 1,2 m werd gewerkt. Het devies luidt: beter dikke wanden met weinig wapening, dan dunne wanden met veel wapening.' Maar een grotere dikte is niet altijd mogelijk. De keuze voor diepwandconstructies volgt namelijk vaak wanneer er weinig ruimte beschikbaar is, bijvoorbeeld in stedelijk gebied.
