Minimale zettingen tijdens aanleg metro onvermijdelijk

# Boren zon der blow-out

*De eerste tunnelboormachine van de Noord-Zuidlijn vertrekt komende week vanuit de startschacht bij station Amsterdam Centraal. Omwonenden en ondernemers vrezen verzakkingen en onbewoonbare panden. 'Wie zegt dat er geen zetting optreedt, verkoopt gebakken lucht.' Een klemmende deur is dus onvermijdelijk, maar het risico op significante schade lijkt minimaal.*

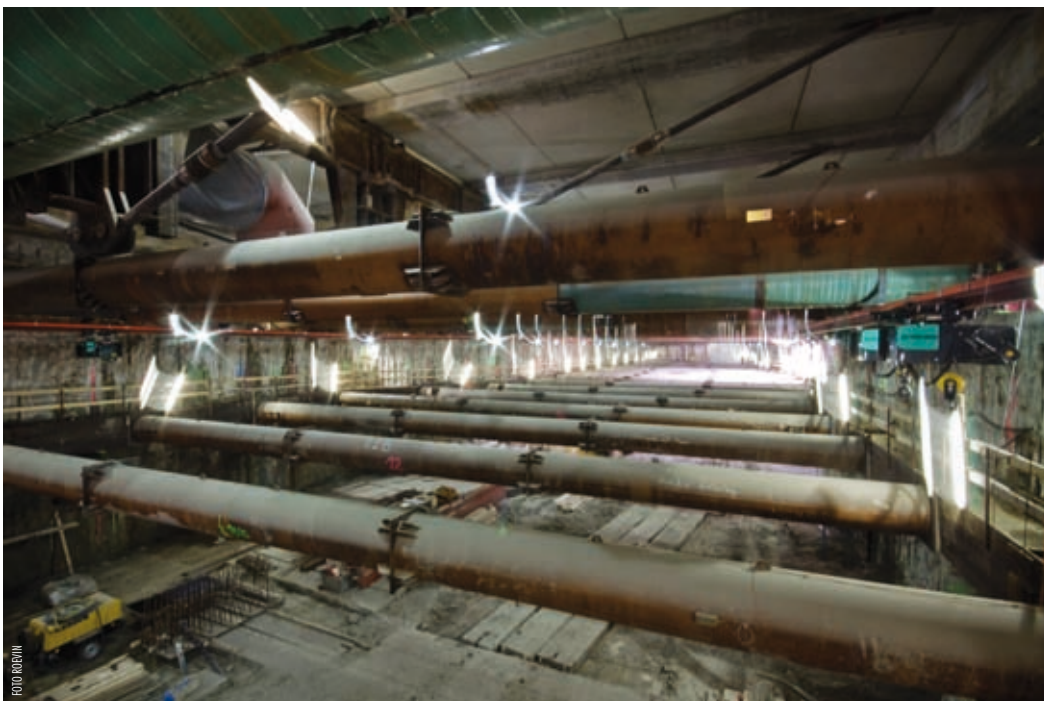
Lekkages in de diepwanden van station Vijzelgracht zorgden voor grote zettingen. Uit voorzorg wordt de grond bij de diepwandvoegen nu bevroren.

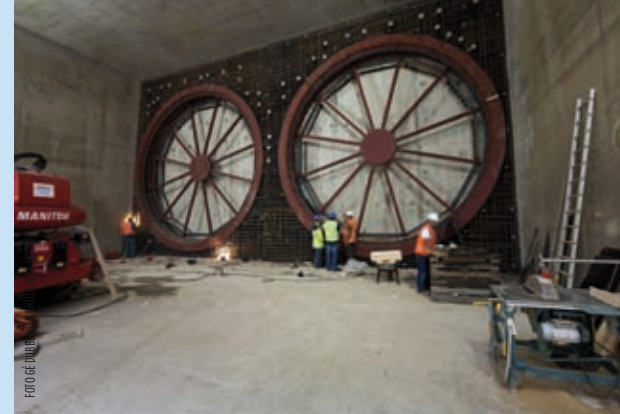
De kopse zijde van de start-schacht is voorzien van een brilwand. Deze constructie heeft een waterkerende functie en garandeert de integriteit van de wand.

iets groter dan het boorschild. Deze constructie moet in de eerste plaats de integriteit van de wand garanderen wanneer de twee gaten erin worden geboord. Daarnaast moeten de brilringen op het moment dat een boormachine doorbreekt water en grond tegenhouden. Hiertoe heeft elke ring aan de binnenzijde twee opstaande rubberen randen, die om het boorschild heen vallen. Na doorbraak vangt een speciale waterdichte trommel de boorinstallatie op, waarna het geheel met behulp van luchtkussens naar de tegenoverliggende wand wordt gebracht. Deze wand is eveneens voorzien van een brilconstructie en glasvezelwapening.

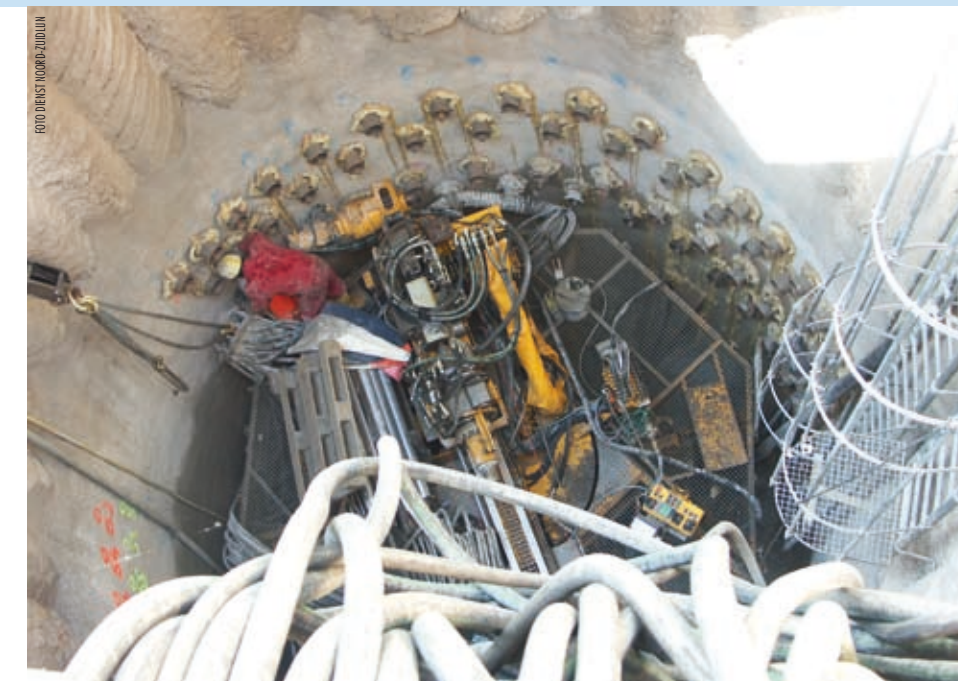
Vanuit verticale schachten zijn onder een aantal gebouwen lansen geplaatst voor de injectie van grout, dat zettingen moet tegengaan.

paalpunten dragen namelijk tot 80 % van de belasting. Dit zou vooral op plaatsen waar de metro dicht langs bebouwing loopt kunnen spelen. Op verschillende locaties langs het tracé zijn mede om deze reden preventieve maatregelen genomen met zogeheten *compensation grouting*-techniek. Bij *compensation grouting* wordt vanuit een verticale schacht een groot aantal leidingen horizontaal onder de palenfundering van een gebouw geplaatst. Deze leidingen zijn elke meter voorzien van een kleine opening waardoor redelijk nauwkeurig onder hoge druk grout in de bodem is in te brengen. 'Zettingen laten zich door de injectie van grout opvangen. Het grout drukt de bodem weer iets omhoog', legt expertisemanager dr.ir. Adam Bezuijnen van geotechnisch kennisinstituut Deltares, uit. Deze week promoveerde hij aan de TU Delft op een studie naar de compensatietechniek. 'Een groot aantal injectiepunten is cruciaal om lokale zettingen tegen te gaan. Wanneer de boormachine langskomt, wordt op basis van metingen aan de fundering bepaald of en waar groutinjecties nodig zijn. Belangrijk is een continue meting, omdat het pand steeds op hetzelfde niveau moet blijven.'

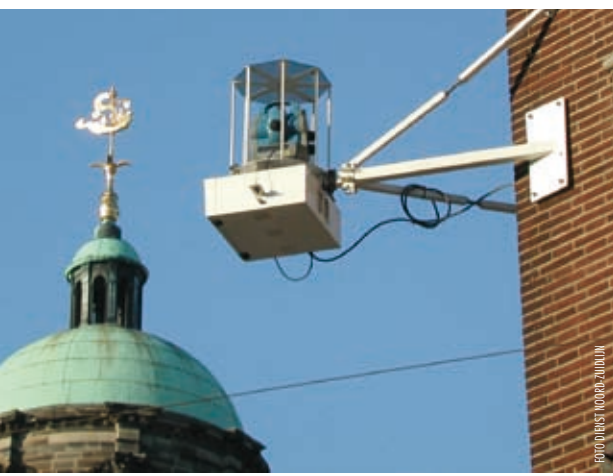
Speciale meetstations langs het tracé moeten zettingen registreren.
